Número: **5000549-90.2021.4.03.6135**

Classe: **AÇÃO CIVIL PÚBLICA CÍVEL**

Assuntos: **Dano Ambiental**

## ANEXO 1

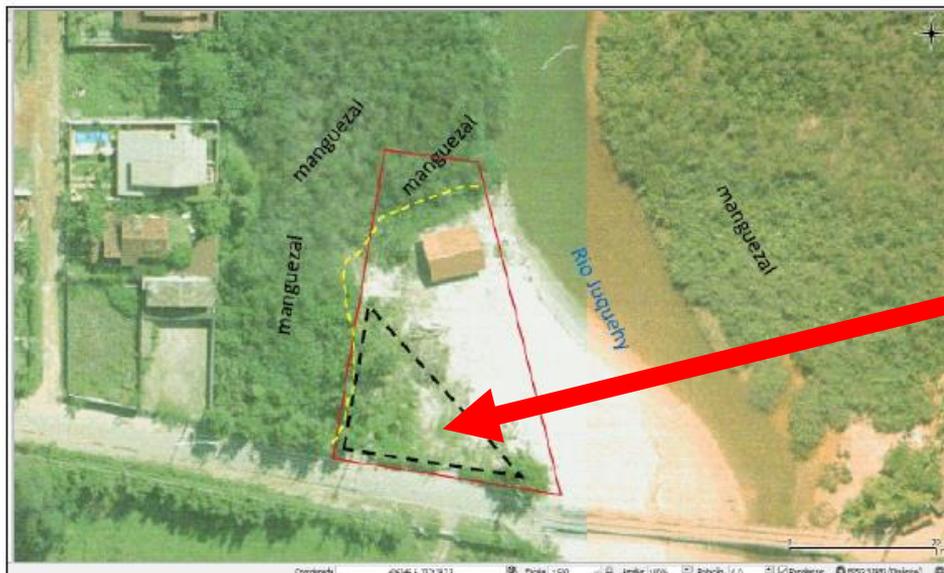
**Imagem 3.** demarcação do manguezal existente na área objeto dos autos.

**Figura 4.** Ilustração da interface entre a feição de restinga e os manguezais existentes no interior e entorno da área em tela, a partir de aerofotografia datada de 1999, oriunda do banco de dados da prefeitura de São Sebastião. O tracejado amarelo ilustra a interface da área de restinga com a vegetação de mangue, e o tracejado azul ilustra o local aproximado onde veio a ser implantado aterro e pavimentação do estacionamento mais recentemente.

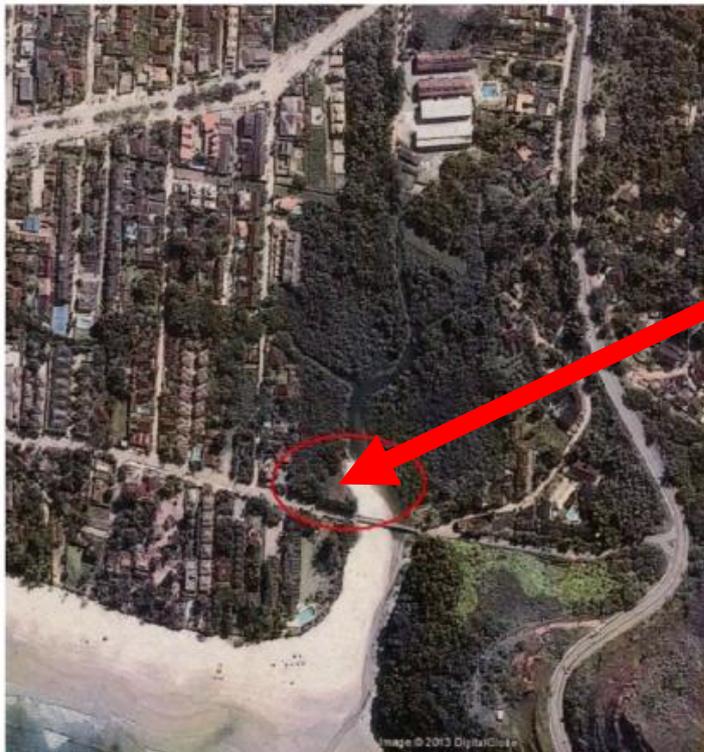
**Imagem 4.** Ilustra a densa vegetação nativa da APP do Rio Juquehy a montante do hotel e da Av. Mã Bernardo, sendo que a área sub judice destoa completamente do contexto diante da manutenção de intervenções que impediram a regeneração natural da APP ao longo dos anos. (foto extraída de fls. 68 do Processo CETESB 6810002/13)
